Återanvändning av spillvatten till bevattning av åkermark på Gotland

Lantbruket på Gotland

De olika dammarna på Gotland

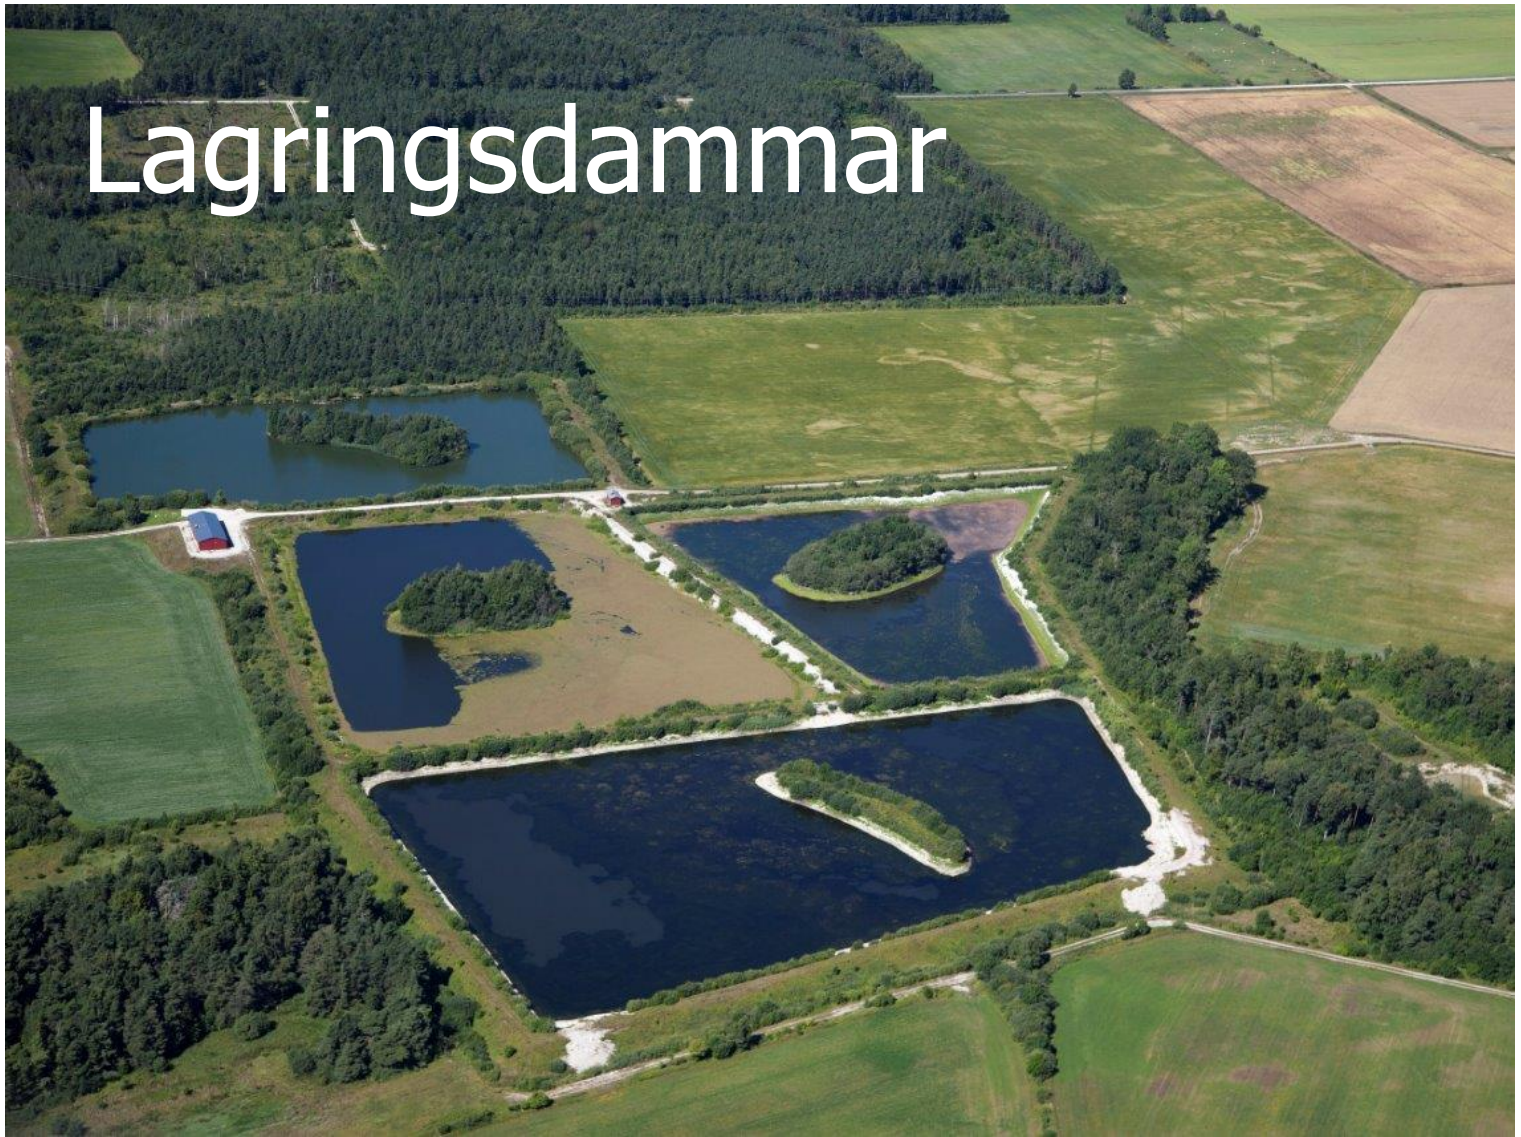
Lagringsdammar

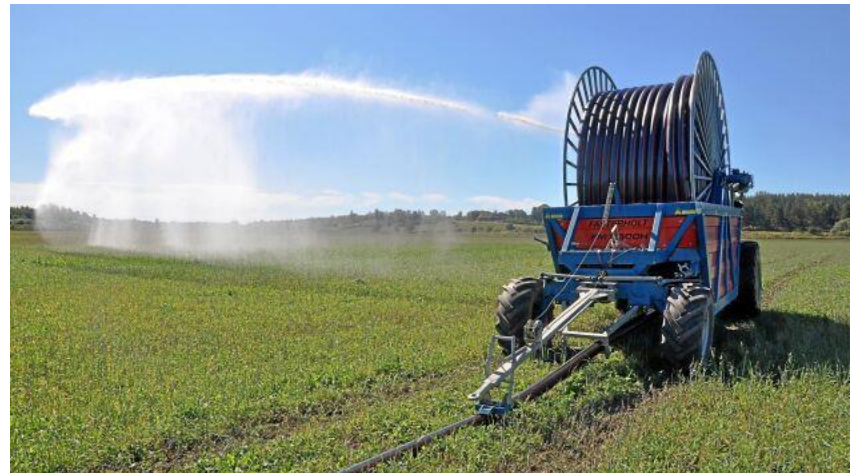
På bevattningsvatten

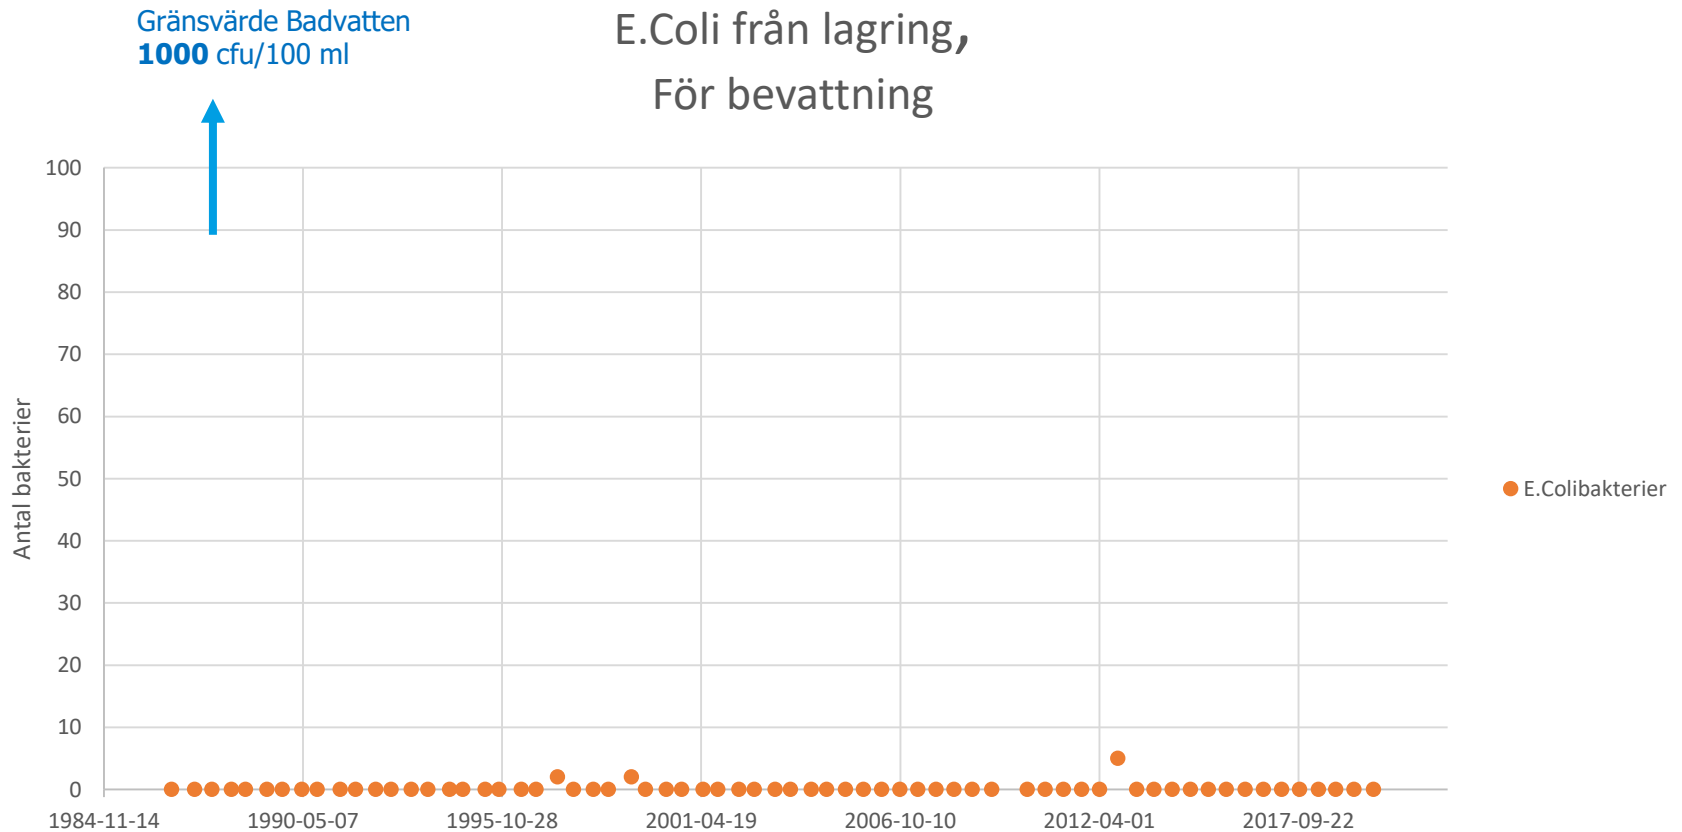
E-coli till bevattning, 2018

- E.Coli 44 gr. C
- Coliforma bakterier
- Heterotrofa bakterier
- Fekala streptokocker
- Salmonella
